# PERFORMANCES DES TRAITEMENTS DE SURFACE ET FINITIONS EN MÉTALLERIE

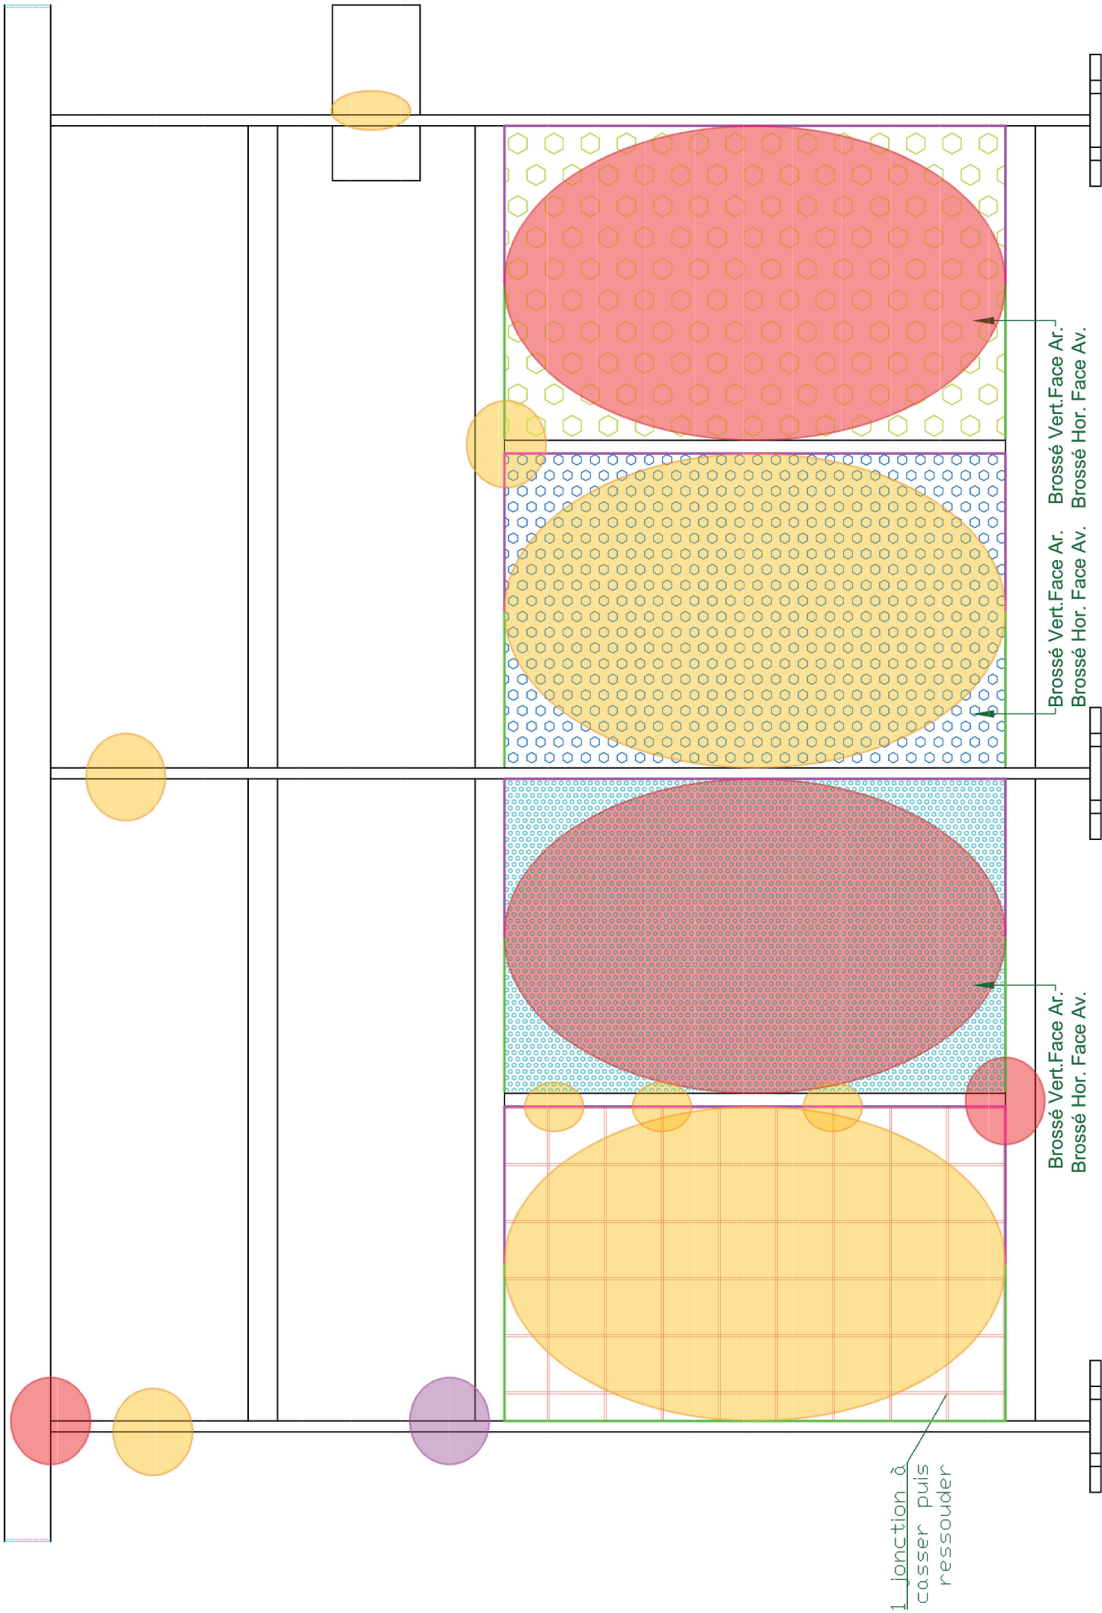
# GARDE-CORPS 1

| Garde-corps 1.1 : Type 1 - Acier nu + laquage | | | | | | | | | |
|---|---|---|---|---|---|---|---|---|--|
| Partie horizontale | Amorce corrosion soudure non continue entre poteau et main courante | Amorce corrosion ou corrosion soudures non fermées | | | | | | | |
| Motif B | Dépôt local couleur rouille | Corrosion presque généralisée des arêtes des perforations de la tôle | Corrosion avec dépôt presque généralisé sur les 2 faces de la tôle | | | Oxydation/ corrosion notable généralisée de la tôle au niveau des arêtes de perforations | | | |
| Motif C | | | Localement, amorce corrosion des arêtes des perforations | | Propagation des amorces de corrosion au niveau des arêtes des perforations | | | | |
| Motif D | | Localement, amorce corrosion des arêtes des perforations | | | | Propagation corrosion des arêtes des perforations | Intensification corrosion des arêtes des perforations | Intensification corrosion des arêtes des perforations | |

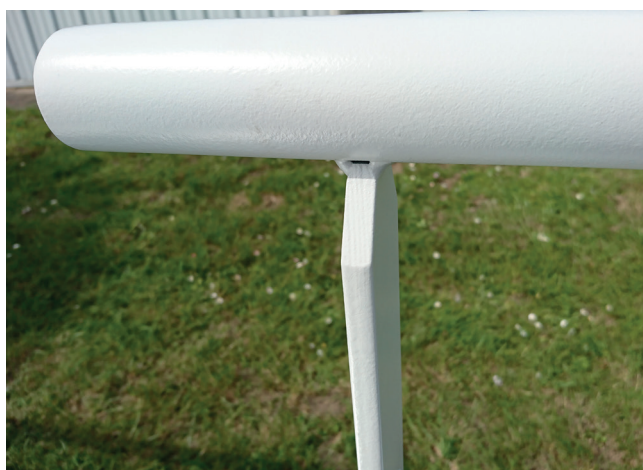
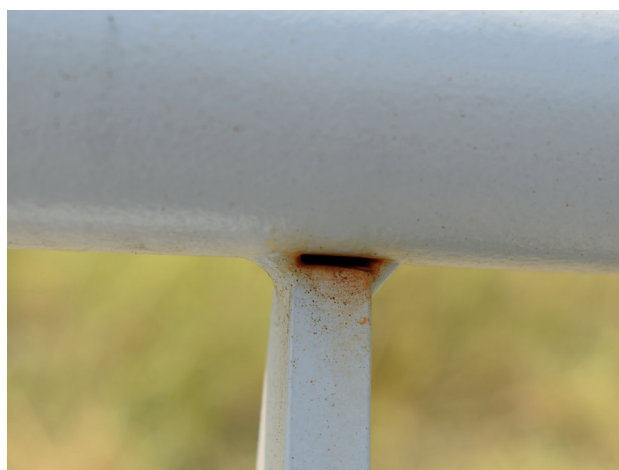
Les soudures non continues sur les maquettes revêtues uniquement d'un traitement peinture ont été le siège de corrosion au droit de la cavité formée par le manque de cordon de soudure. Ces cavités où une préparation de surface et une application optimale de la peinture n'a pas été possible ont provoquées des rétentions d'eau qui ont abouti à terme à une corrosion.

Il est recommandé de réaliser des soudures continues et étanches sans cratères pour éviter la création d'interstices étroits impossibles à protéger contre la corrosion et de zones de rétention d'eau.

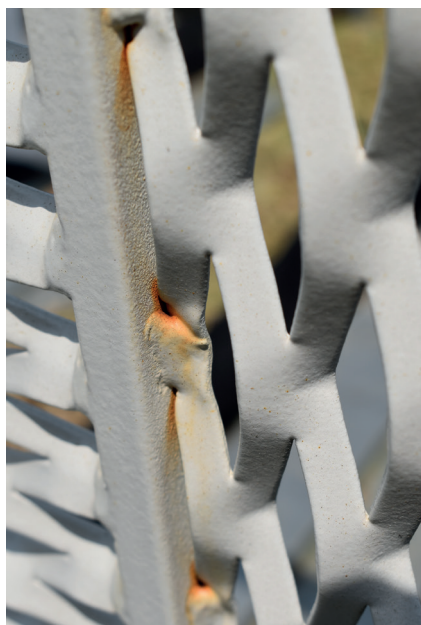
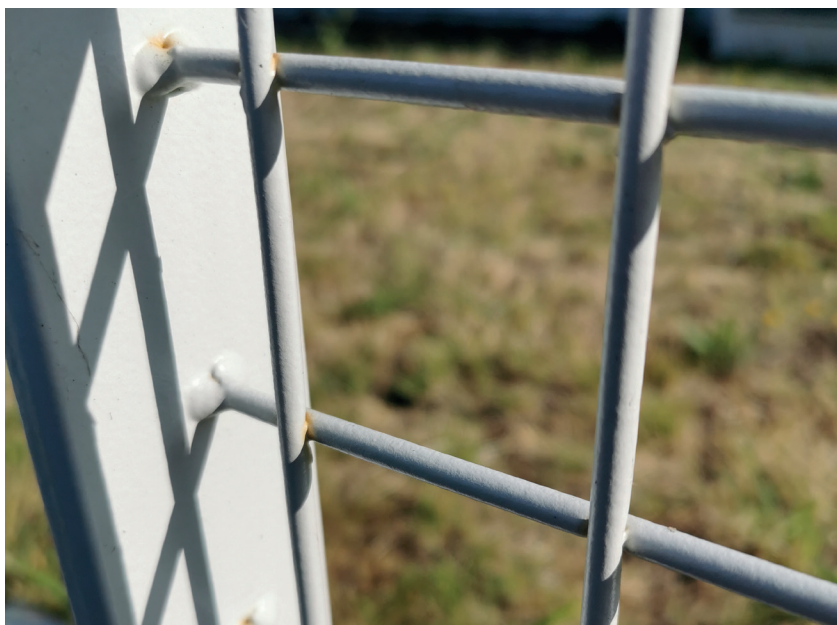
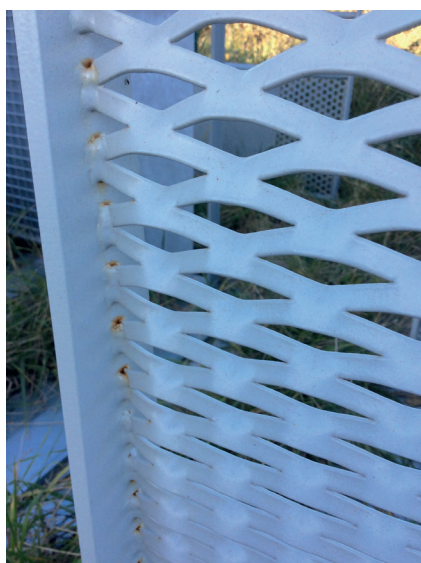
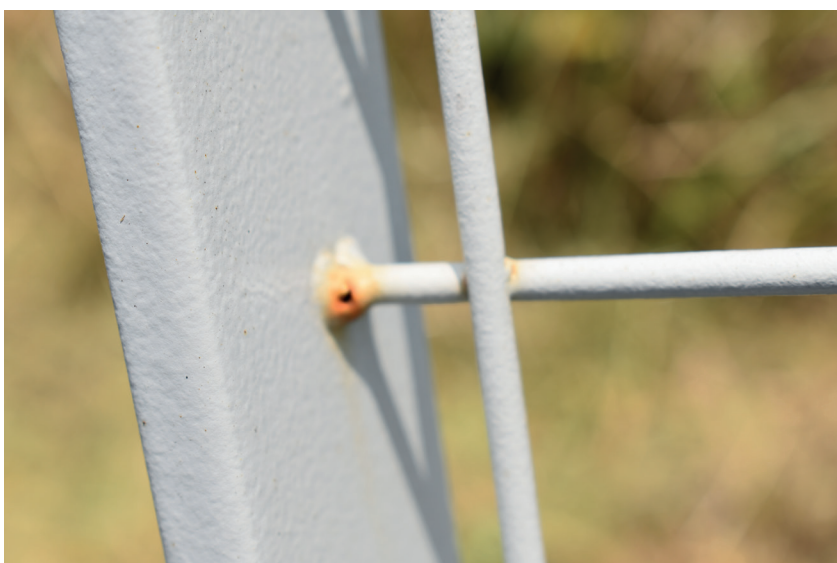
Pour les maquettes avec uniquement de la peinture, les points de soudures de fixation de différents types de remplissages des garde-corps (tôles, grillage...) ont parfois été le siège de corrosion lorsque ce point de soudure formait un cratère qui entraînait une rétention d'eau.

Les cordons et points de soudures doivent être sans cratères et irrégularités. Ces zones de cratères peuvent engendrer des zones de rétention d'eau propice à l'amorce de corrosion. De même, les irrégularités sur une soudure auront pour effet de générer une épaisseur de peinture et donc de protection irrégulière.

Les soudures et points de soudures doivent faire l'objet avant traitement de surface d'opération de meulage pour éliminer toutes les irrégularités propices à l'apparition de désordres.

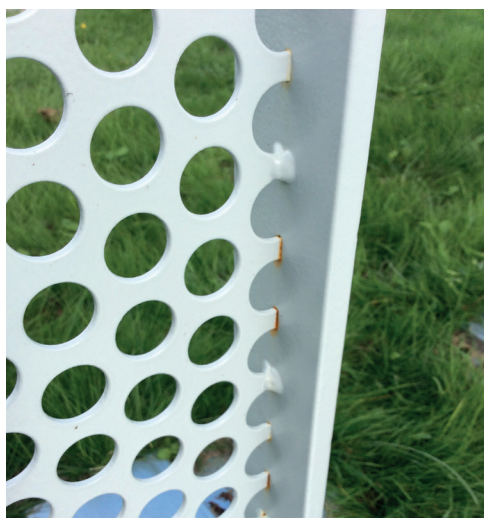
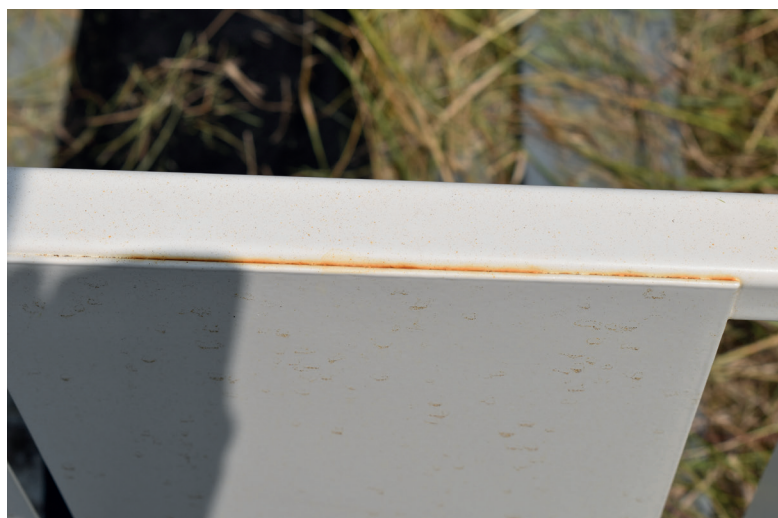
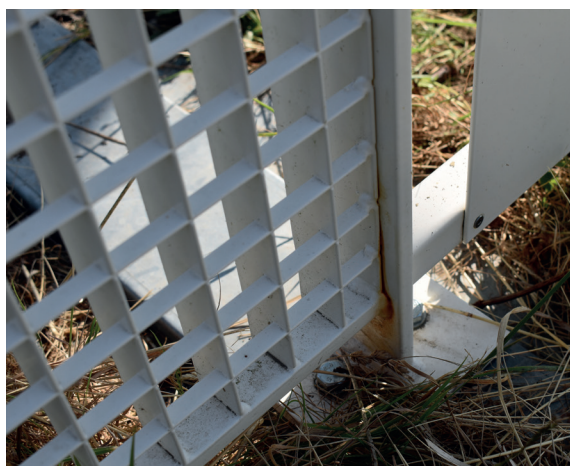
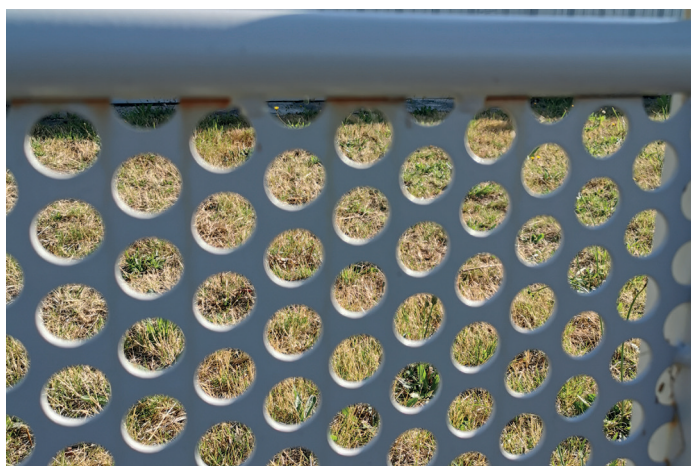
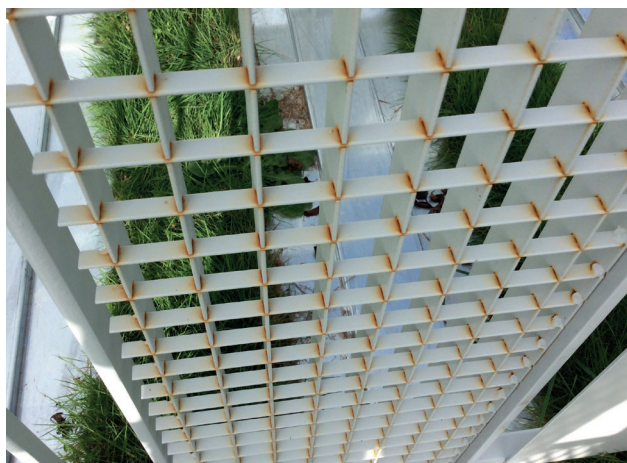
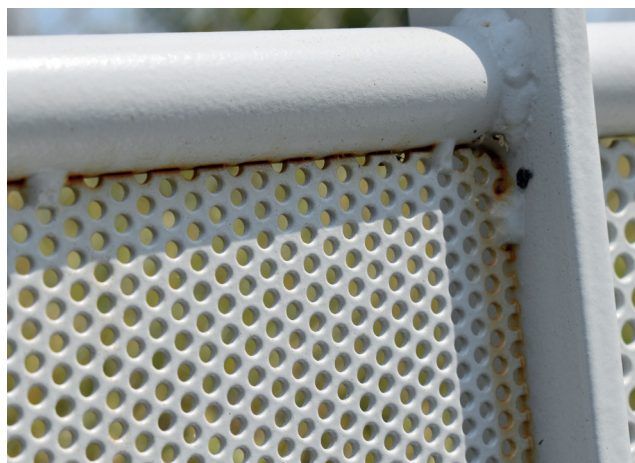
Les entrefers sur les garde-corps recouverts uniquement de peinture ont également présenté des désordres très rapidement. La difficulté de traiter ces zones avec ponctuellement l'impossibilité de préparer la surface et d'appliquer de la peinture a permis l'amorce et le développement de la corrosion.

Pour éviter ces phénomènes de corrosion, il faut lors de la conception de l'ouvrage limiter au maximum ces interstices étroits, impossible à traiter correctement et siège de rétention d'eau.

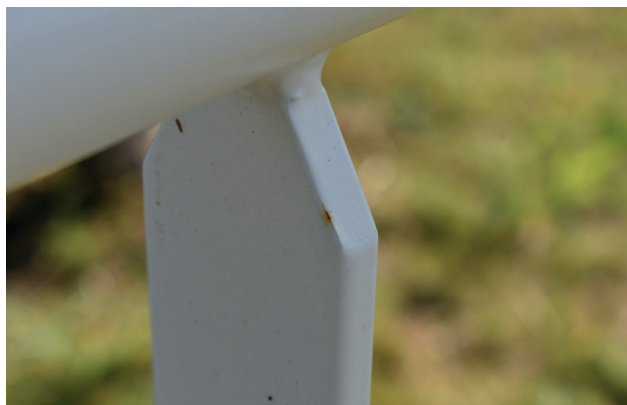
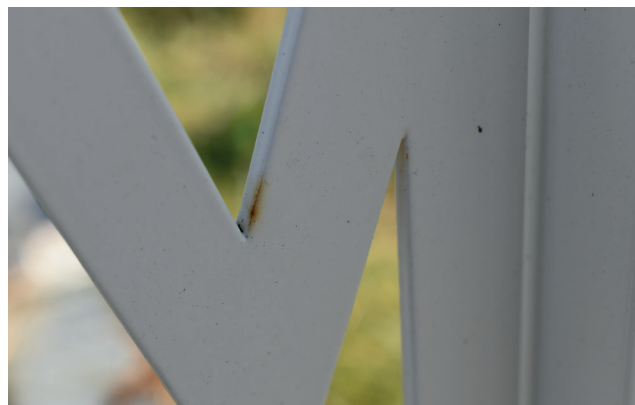
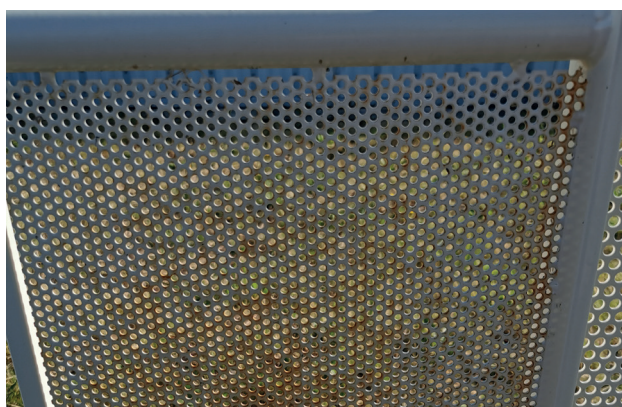
Autre point de corrosion rapide sur les maquettes avec les revêtements type 1 et 2 (laquage ou thermolaquage simple), les arêtes non adoucies. Ce phénomène a été observé aussi bien sur les montants que sur les découpes ou sur les tôles perforées.

L'ensemble des arêtes doit faire l'objet d'un chanfreinage et dans la mesure du possible d'un arrondi pour permettre une régularité de l'épaisseur de peinture dans cette zone et ne pas provoquer de point faible au niveau de la protection anticorrosion.

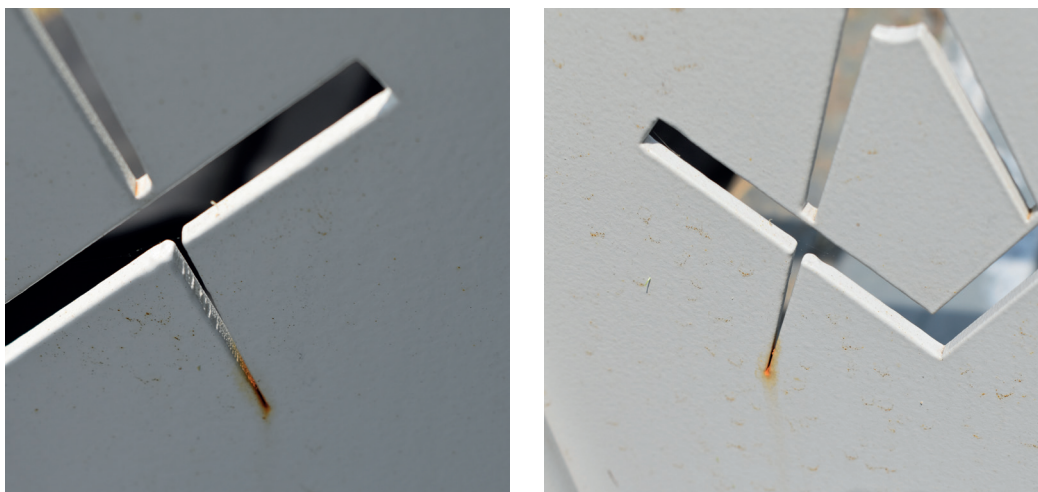
Sur les découpes avec des motifs étroits, les espaces fins ont été le siège d'amorce de corrosion rapide. Ces espaces étroits n'ont pas permis le bon traitement de surface et notamment l'application de la peinture.

Comme pour les entrefers, la conception de l'ouvrage doit éviter au maximum les découpes étroites impossible à traiter correctement contre la corrosion.

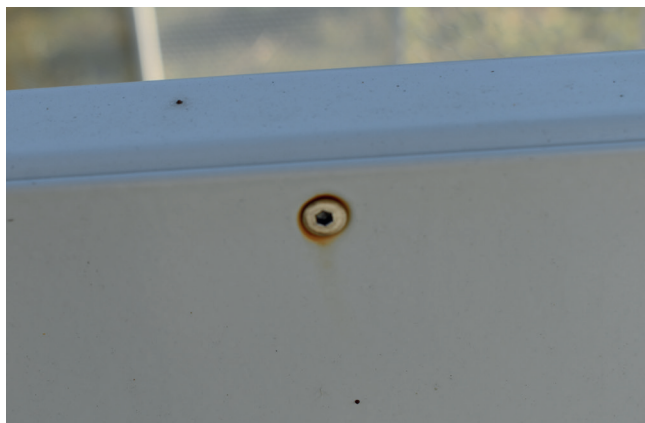
Les zones de fixation des tôles peintes par des vis ont également été des zones qui ont engendré une amorce rapide de corrosion. La mise en place de la vis a détruit localement la protection anticorrosion et l'acier, n'étant plus protégé, a pu se corroder.

Dans le cas d'un assemblage après application du revêtement, privilégier des fixations par boulonnage avec rondelles en nylon pour éviter d'endommager la peinture. Le serrage doit être réalisé avec précautions.

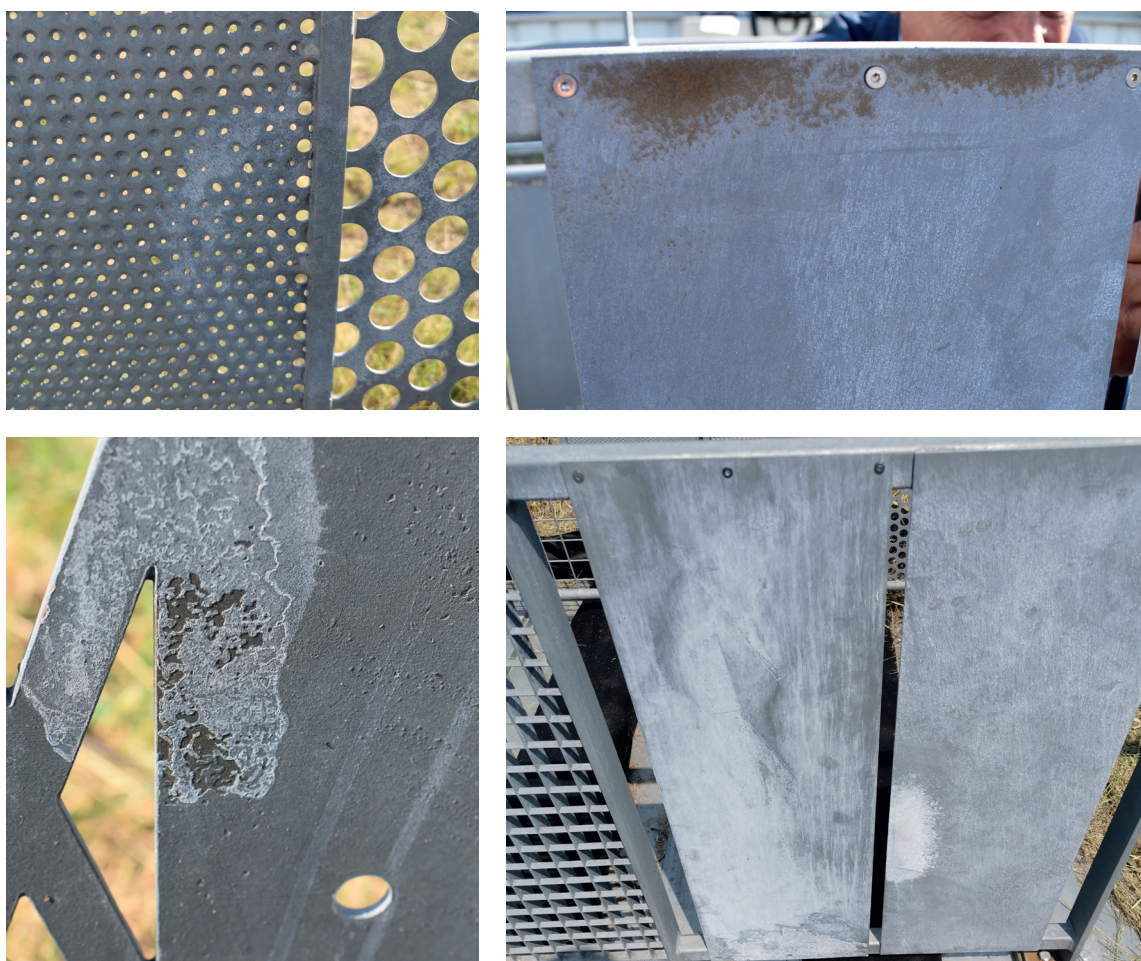
Pour les garde-corps ayant reçu uniquement un traitement par galvanisation, il est apparu très rapidement sur certains éléments des taches blanches très marquées ainsi que des traces localisées d'oxydation. Ces désordres proviennent vraisemblablement de défauts de préparation de surface et/ou de projections de meulage dans l'atelier ou tout autre pollution.

Les traces blanches peuvent également provenir d'un stockage inapproprié des pièces galvanisées avant montage, avec une rétention d'humidité qui provoque la formation de sels de zincs.

En atelier, les pièces galvanisées doivent être protégées lors d'opération de finition telles que meulage, brossage... pour éviter de polluer la surface de la galvanisation.
