# PERFORMANCES DES TRAITEMENTS DE SURFACE ET FINITIONS EN MÉTALLERIE

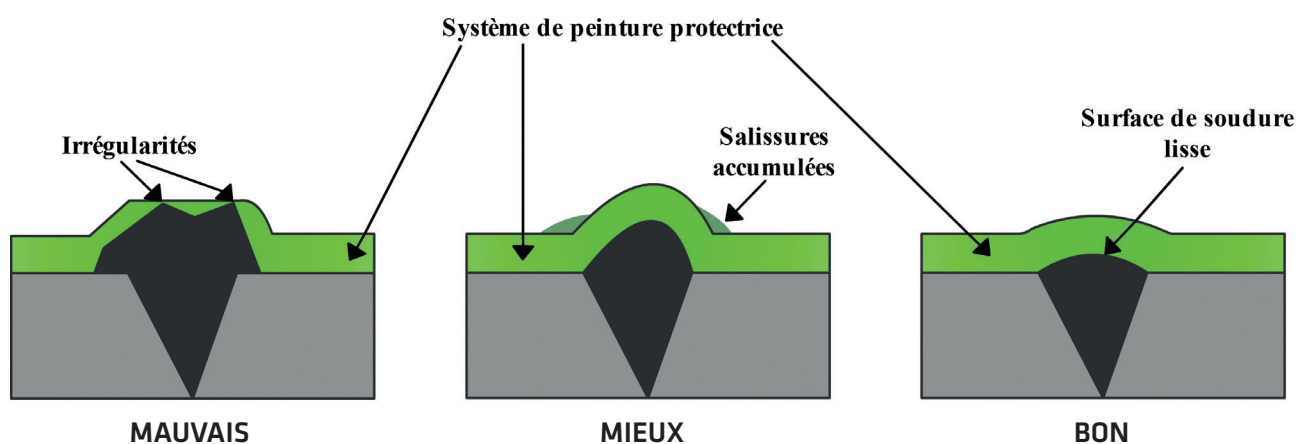
Figure 1 : Importance du lissage d'un cordon de soudure

Les cordons et points de soudures doivent être sans cratères et irrégularités. Ces zones de cratères peuvent engendrer des zones de rétention d'eau propice à l'amorce de corrosion. De même, les irrégularités sur une soudure auront pour effet de générer une épaisseur de peinture et donc de protection irrégulière.

Les soudures et points de soudures doivent faire l'objet avant traitement de surface d'opération de meulage pour éliminer toutes les irrégularités propices à l'apparition de désordres.
